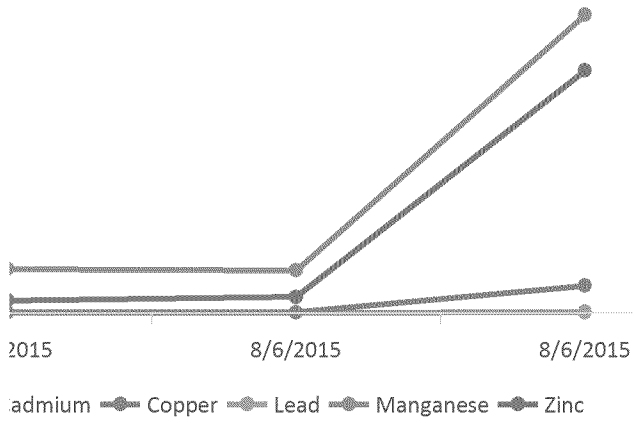
Location: Bakers Bridge

Location ID	Date Sampled	Cadmium	Copper	Lead	Manganese	Zinc
Bakers Bridge	8/5/2015	0.353	2.28		306	85.8
Bakers Bridge	8/6/2015	0.336	1.88		296	110
Bakers Bridge	8/6/2015	5.32	189	1.56	2090	1700
